Joanna Wańkowska-Sobiesiak

ZAMEK NA WYSPIE
BADANIA ARCHITEKTONICZNE ZAMKU W EŁKU

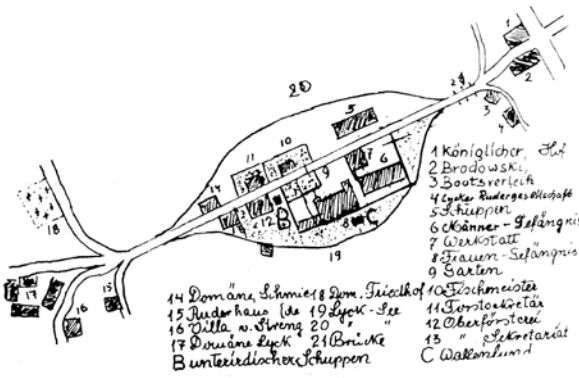
4. *Plan zagospodarowania wyspy na Jeziorze Ełckim, rys. Kurta Wallerta z lat 1924-1932. Źródło: archiwum Wojewódzkiego Urzędu Ochrony Zabytków Delegatura w Ełku.*

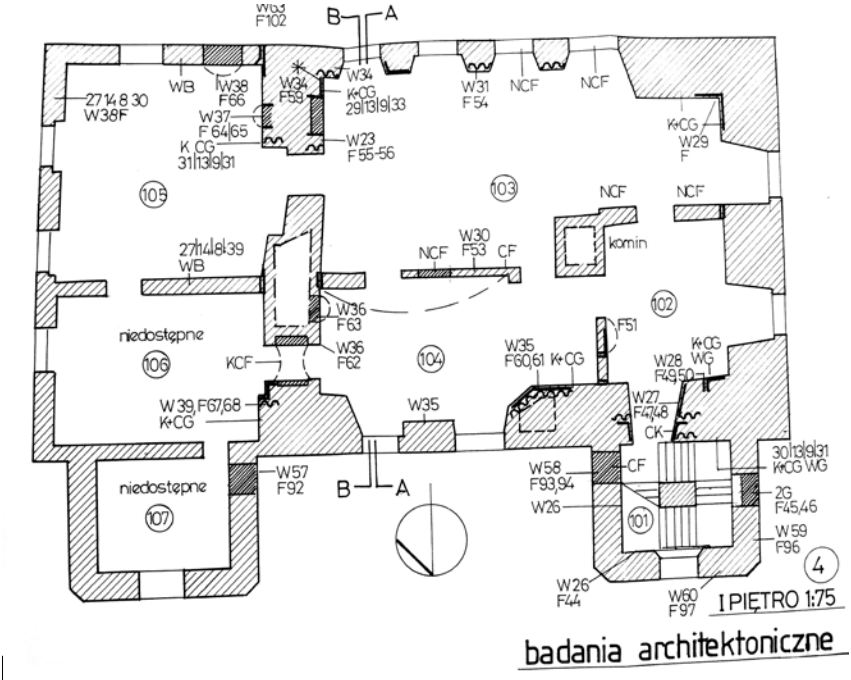
12. *Plan pierwszego piętra z zaznaczeniem badanych węzłów, rys. Marek Nowak (2011).*
