PRACE KONSERWATORSKO-BUDOWLANE W KOŚCIELE W KWITAJNACH

W latach 2012-2015 przeprowadzono kompleksowe prace remontowo-konserwatorskie kościoła pod wezwaniem Chrystusa Króla w Kwitajnach (pow. pasłęcki). Wykonane prace w pełni ujawniły architektoniczną urodę obiektu i jego klasę, niedocenianą przez autorów piszących o architekturze dawnych Prus Wschodnich. Prace konserwatorskie trwają jeszcze we wnętrzu, gdzie po usunięciu wtórnych warstw farby ze ścian i stropu ujawniono pierwotną, XVIII-wieczną kolorystykę. Ogromny wysiłek, jaki podjęła parafia i jej proboszcz ks. Piotr Miśkowicz, by przywrócić dawną świetność swojej świątyni, zasługuje na udokumentowanie.

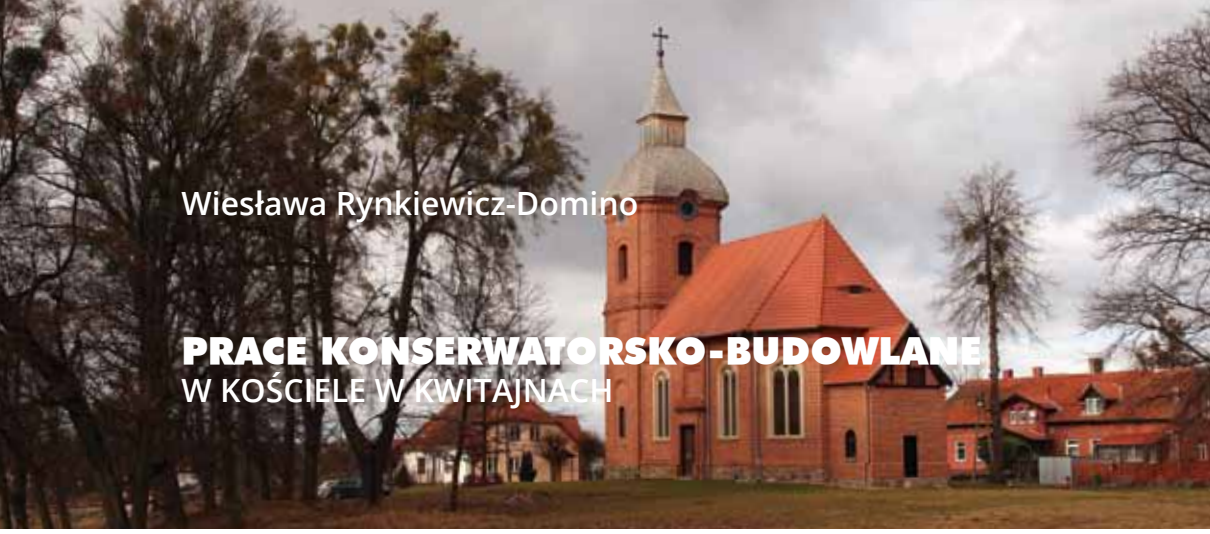
1. *Kwitajny, kościół filialny. Widok od strony północno-zachodniej przed remontem, stan w sierpniu 2011 roku.*
Fot. ks. Piotr Miśkowicz.
