Wiesława Chodkowska, Urszula Ramus-Chodkowska

# KOŚCIÓŁ W DURĄGU
## O SAMOWOLI I POTRZEBIE BADAŃ

*Wykonane w 2022 roku badania architektoniczne miały na celu wskazanie wartości architektonicznych kościoła Świętych Apostołów Piotra i Pawła w Durągu w gminie Ostróda, i ustalenie zaleceń do projektu remontu kościoła. Biorąc pod uwagę przebudowę kościoła upamiętnioną na tablicy w latach 1963–1964 i aktualny stan zachowania ścian, liczne spękania pionowe w nawie i przybudówkach bocznych, autorki opracowania postarały się wskazać poprawne pod względem historycznym rozwiązania.*

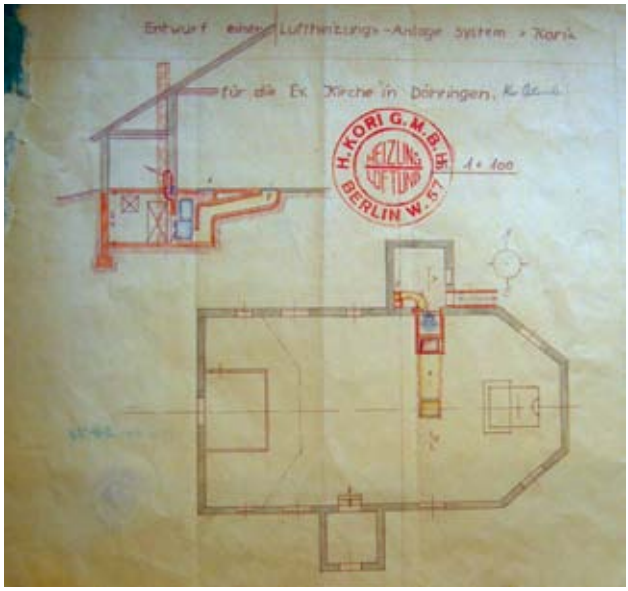
*nienadesłania planu przez urząd Prowincjonalnego Konserwatora Zabytków w Królewcu wykonał go pracownik firmy KORI GMBH*[13]. I rzeczywiście na rysunku nawa kościoła jest mniej więcej 3 metry krótsza od rzeczywistej. Wyjaśnia się także, że na planie podano grubość ścian z muru pruskiego – 35 cm – bez uwzględnienia grubości tynków po obu stronach ścian (po 5 cm). Pomimo nieścisłości na planie widać pierwotne usytuowanie kruchty i zakrystii, schody z kruchty wskazują na różnice poziomu posadzki z nawą, czytelna jest liczba i zróżnicowana wielkość otworów okiennych, a także trójboczny plan empory organowej.

*10. Durąg. Kościół ewangelicki, projekt systemu ogrzewania powietrza KORI GMBH Berlin z 6 września 1939 roku. Źródło: AP Olsztyn, sygn. 367/3440.*

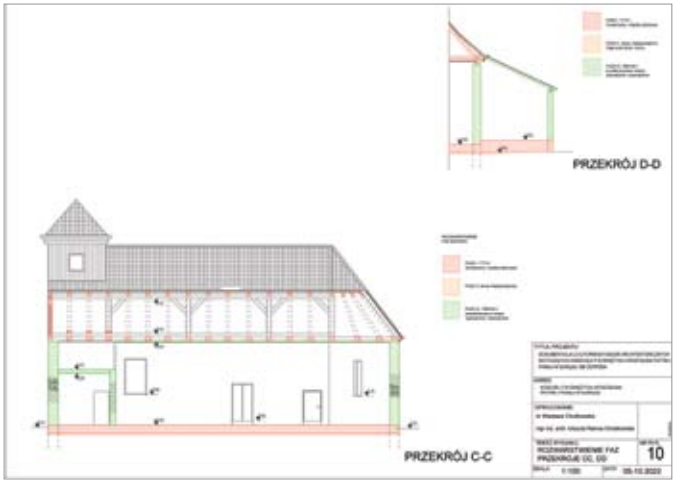
Znacząca dla substancji zabytkowej kościoła. Potwierdzono przebudowę ścian obwodowych kościoła wykonaną w latach 1963–1964. Rozbierano sukcesywnie pierwotne ściany w konstrukcji słupowo-ryglowej wypełnionej ce-

głą i otynkowanej, podpierano konstrukcję dachu i murowano nowe ściany z użyciem kamieni. Ściany obwodowe korpusu kościoła wymurowano z kamieni, które od strony wnętrza licowano cegłą i wygładzono tynkiem. Ściany przybudówek: kruchty, zakrystii z częścią gospodarczą, wymurowano z cegły fabrycznej i pokryto zaprawą cementową, naśladując w wykończeniu lica – kamienne elewacje korpusu kościoła.

Elewacje uzyskały podziały ramowe, z tynkowanymi na gładko w kolorze białym lizenami w narożach, opaskami wokół otworów okiennych i drzwiowych i gzymsem podokapowym. Ścianę poddasza w strefie wieży wymurowano w konstrukcji słupowo-ryglowej wypełnionej cegłą. Lico ścian obwodowych utworzono z warstw kamieni. Dla „poprawienia efektu" kamienie obrysowano obwódką w kolorze białym. Od strony lica zewnętrznego kamień jest niedopasowany. Braki na styku warstw kamieni wypełniono grubą warstwą zaprawy cementowej, zamazując nią lico kamieni.

Zmieniono miejsce usytuowania zakrystii, przesuwając ją o mniej więcej 170 cm w kierunku wschodnim, do narożnika ściany prezbiterium. Do zakrystii od strony zachodniej dodano nowe pomieszczenie o funkcji gospodarczej, którego wnętrza nie wykończono. Na długości dostawionego pomieszczenia gospodarczego ścianę północną kościoła wymurowano z cegły fabrycznej bez dodatku kamieni w licu. Ściany zakrystii i części gospodarczej wymurowano z cegły, a elewacje wykończono zaprawą cementową, naśladując wystrój kamienny korpusu kościoła, zmieniono też wymiary otworów okiennych. Zasadniczo przebudowano strefę chóru: zlikwidowano emporę organową, dawniej drewnianą, trójboczną, wspartą na słupach, zakończoną balustradą, na której umieszczony był prospekt organowy. Utworzono dwa pomieszczenia po obu stronach wejścia do świątyni od strony zachodniej, przykryto je sufitem żelbetowym.

*13. Durąg. Kościół Świętych Piotra i Pawła. Oznaczenie kolejnych faz przebudowy. Rys. Urszula Ramus-Chodkowska, 2022.*

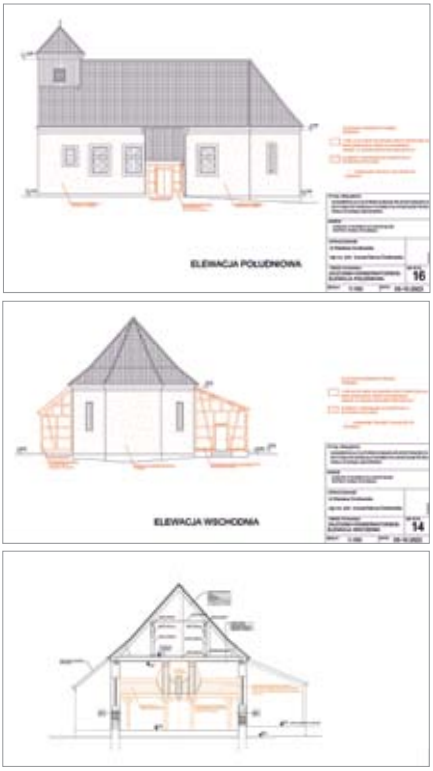
*15–19. Durąg. Kościół Świętych Piotra i Pawła. Określenie zaleceń do projektu remontu kościoła. Sporządziła Urszula Ramus-Chodkowska, 2022.*

Zaproponowałyśmy rozbiórkę i ponowne wymurowanie na odpowiednio wzmocnionych fundamentach i kamiennym cokole: kruchty od strony południowej i zakrystii od strony północnej w jej pierwotnym miejscu. Przy czym przybudówki te można odtworzyć w konstrukcji słupowo-ryglowej z wypełnieniem z cegły, z tynkowanymi polami. Kościół na tym etapie utrwalony jest na zachowanej fotografii i na planie. W konsultacji z WKZ uznano, że taka rekonstrukcja jest możliwa na bazie źródeł archiwalnych i ikonograficznych[29]. Zalecono także rozbiórkę pomieszczenia gospodarczego przy zakrystii, w którym zalega nieużytkowany sprzęt. W ten sposób kościół odzyska pierwotną czystą bryłę: nawa z wieżą wbudowaną w korpus, zakrystia i kruchta.

Pomiędzy nawą a zakrystią należy odtworzyć pierwotny otwór drzwiowy z ozdobnym portalem, którego drewniany fragment zachowany jest na emporze organowej.

Chór i prospekt organowy w wyniku nieumiejętnie prowadzonych prac zostały zdewastowane. Chór muzyczny był pierwotnie drewniany, trójboczny, wsparty na drewnianych słupach. Elementy z wystroju empory i fragmenty balustrady zachowane są na emporze chórowej kościoła. Wskazane jest odtworzenie drewnianej empory chóru i przesunięcie prospektu organowego do osi kościoła. Z zaleceniem tym wiąże się wyburzenie betonowych ścianek i przywrócenie pierwotnego poziomu podłogi chóru. Jeśli chodzi o funkcjonowanie, wygląd i kształt prospektu organowego, należałoby zasięgnąć opinii organmistrza. Trzeba usunąć płytę pilśniową ze stropu nad nawą, odsłonić strop z deskową podbitką, a kolorystykę wnętrza zaprojektować, nawiązując do przekazów historycznych. Elementy z wystroju dawnej świątyni: ołtarz, ambona, prospekt organowy, drzwi do zakrystii, części zachowane z pierwotnego wystroju złożone na emporze organowej zaleca się poddać pracom konserwatorskim. Powinno przywrócić się pierwotny poziom zabytkowego ołtarza w taki sposób, aby mieścił się cały w wysokości nawy bez konieczności wycięcia w stropie oraz dostosować do jego wysokości ołtarz posoborowy. Ambonę proponuje się umocować przy ścianie północnej.

Jeśli chodzi o wygląd elewacji kościoła, zasugerowano jej ujednolicenie poprzez pokrycie cienką warstwą tynku bez wyodrębniania kamieni w elewacji (kamień stosowany w historycznych elewacjach zwykle był obrabiany, dopasowany lub łączony spoiną). Zaleca się zlikwidowanie pionowych lizen na elewacjach, pozostawienie tynkowanego gzymsu wieńczącego i gładkich opasek wokół otworów. Zakrystię i kruchtę należałoby odtworzyć w konstrukcji słupowo-ryglowej wypełnionej cegłą pod tynkiem, podobnie pokryć tynkiem wykonaną w ostatnich latach ściankę poddasza w elewacji zachodniej*.
